Archivní letecký snímek – cesta k informaci o poloze melioračního systému

Ing. Václav Šafář, Ph.D.,
Výzkumný ústav geodetický,
topografický a kartografický, v. v. i.,
RNDr. Lenka Tlapáková, Ph.D.,
Výzkumný ústav meliorací a ochrany půd, v. v. i.

Archival Aerial Photo – the Way to Information about the Position of the Melioration System

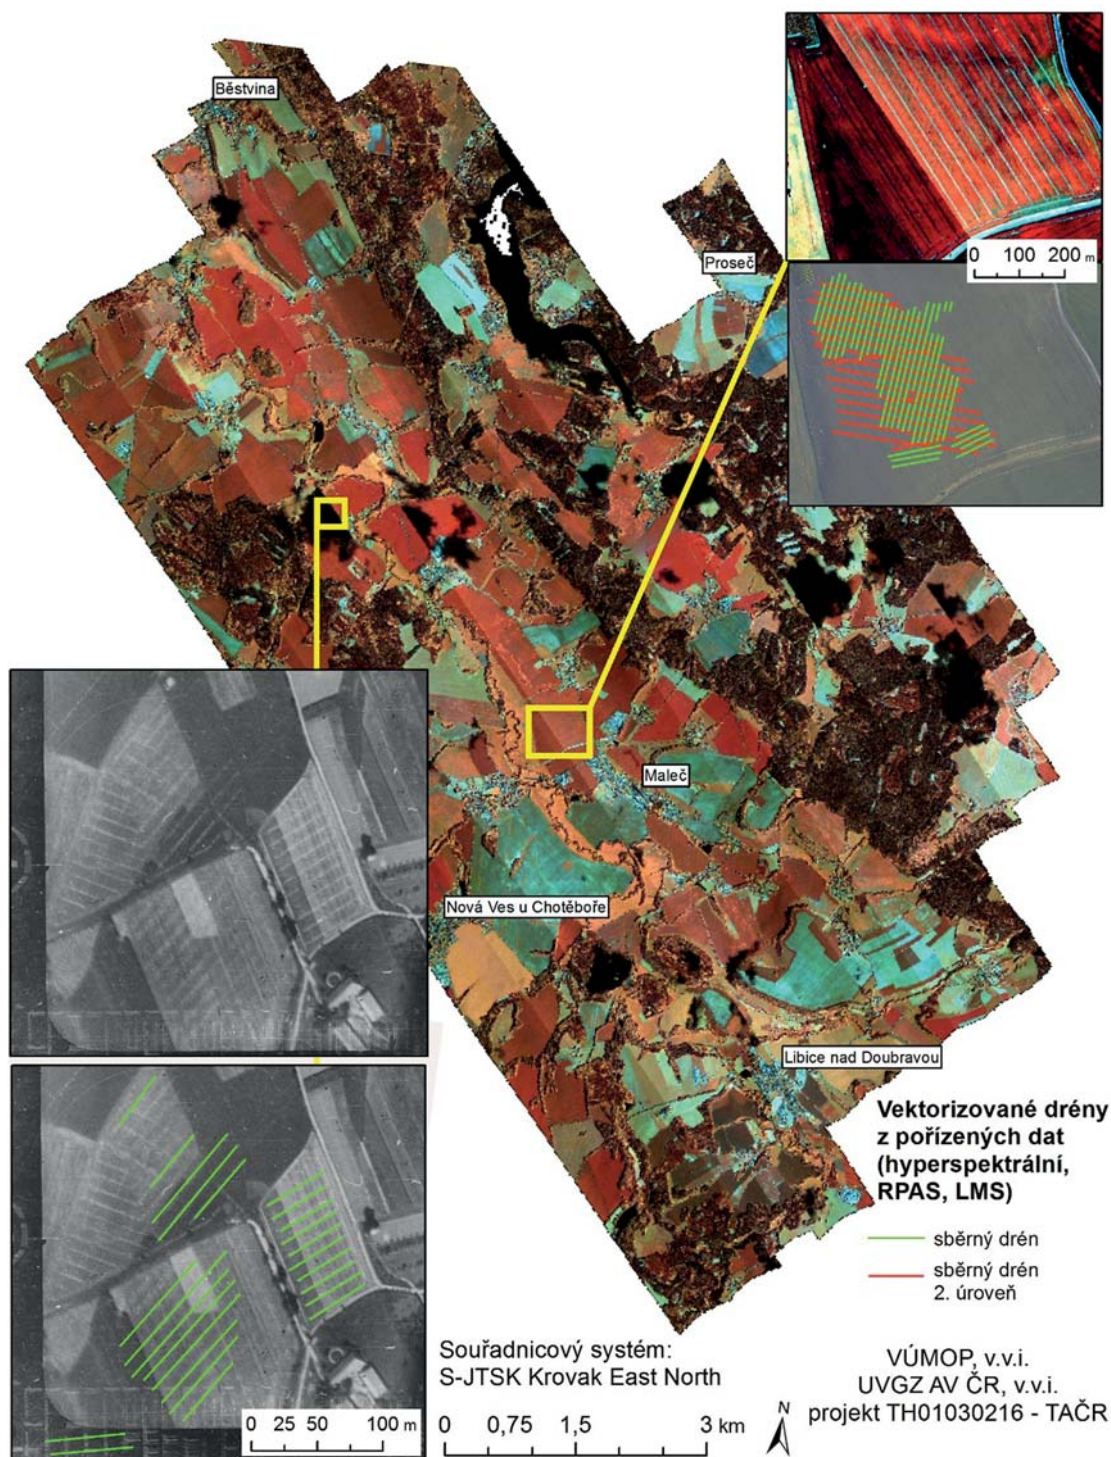
Obr. 1 Studie využitelnosti hyperspektrálních záznamů pro aktuální determinaci prvků drenážních systémů a jejich změn od provedení stavby

Na **obr. 1** je ukázka alternativy možné syntézy dat z nově pořízených snímkových podkladů z různých typů senzorů a nosičů (hyperspektrální záznamy, snímkování RPAS) vytvořené v kombinaci s ALMS v konkrétním území za účelem identifikace drenážních systémů a jejich případných

změn od provedení stavby do současnosti. Součástí mapového díla na **obr. 1** jsou i typové ukázky výstupů nadstavbových analýz, pro které byla použita hyperspektrální data. Primárně se jedná o vlastní detekci drenážních systémů a porovnání ve 3 nasnímaných spektrálních oblastech vyjádřenou v nepravých barvách. Tomu odpovídají výstupy v podobě vektorových vrstev průběhu zjištěných drenážních systémů ve formě polygonů a linií jednotlivých drenů a jejich fragmentů. V další rovině byla pořízená data korelována s LMS, resp. z nich vytvořenými ortofoty za účelem indikace změn průběhu detekovaných linií drenů na

snímcích ALMS zachycujících stav při výstavbě a na aktuálně pořízených datech. Na **obr. 1** jsou prezentovány ukázky vizualizace drenážních systémů na datech SWIR s doplněním vektorizovaných linií drénů na pozadí ortofota v přirozených barvách. Záměrně byl vybrán prostor dvouetážového drenážního systému, dokladující využitelnost tohoto typu dat pro detekci i víceúrovňových systémů v různých hloubkách uložení bez limitu v kvalitě a jednoznačnosti jeho detekce. V dalších detailních výřezech je ilustrován drenážní systém na ALMS (zde rok 1938), resp. z nich vytvořených ortofot, opět doplněný vektorizova-

nými liniemi drénů z aktuálně pořízených dat. Na dosud testovaných LMS a z nich detekovaných drenážních systémů nebyla zaznamenána významná odchylka od stavu v době výstavby a aktuálního uložení drénů; tím lze dokládovat účelnost využití ALMS postupem řešeným v projektu pro zpřesnění polohové lokalizace těchto systémů v terénu.

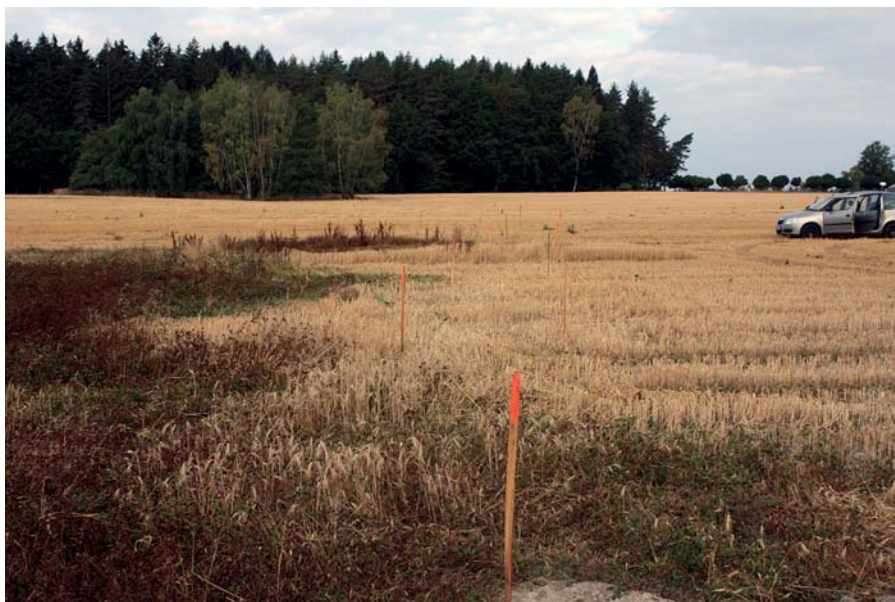
Obr. 5 Vytýčovací úsečky nad drenáží v levé straně obrázku zaplevelené a podmáčené plochy – indikátor změněné, resp. omezené funkčnosti drenážního systému

(po vytyčení těchto bodů v terénu a jejich označení kolíkem – viz **obr. 5**) bagr mohl postavit do směru daného dvěma kolíky vyznačujícími počátek a konec konstruované úsečky v terénu a mohl začít bagrovat od jednoho vytyčovacího kolíku ke druhému. To souvisí i s rozměry lžice bagru, standardně pro tento typ výkopových prací používaného. Na spojnicích kolíků se dle interpretace si-

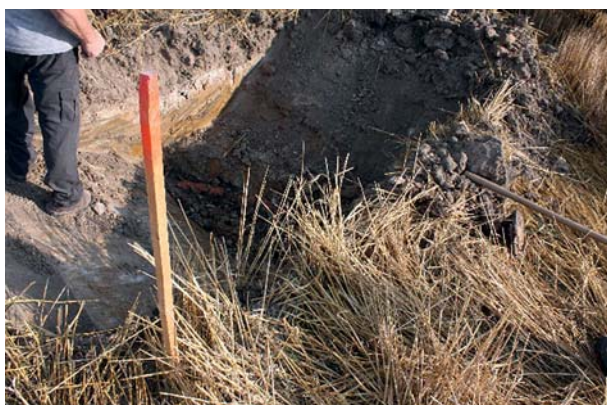
Obr. 6a Průnik svodného a sběrného drénu nenalezen

Po vytyčení koncových bodů úseček bylo provedeno bagrování a ruční odkop až na drenážní trubky. Postup bagrování dokladují **obr. 6a**, **6b** a **6c**. **Obr. 6a** ilustruje nenalezení spojnice svodného a sběrného drénu. Na **obr. 6b** je posun bagru o šíři lžice bagru (2 m) a začátek

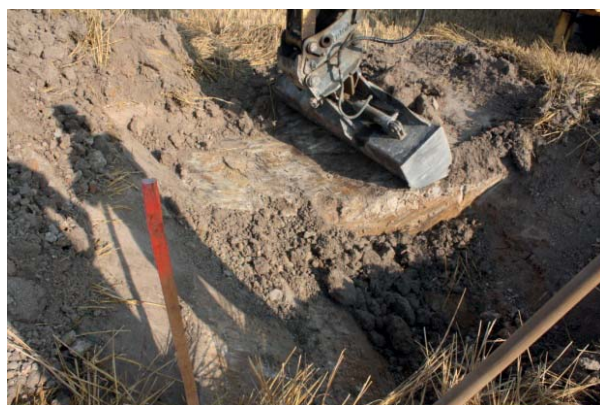
Obr. 6b Odběr dalších 2 m zeminy

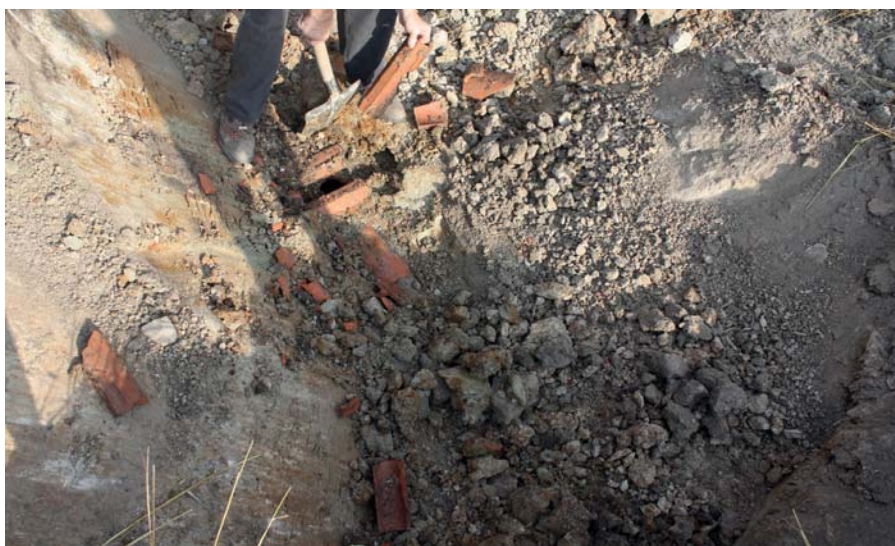
Obr. 6c Nalezení spojného bodu svodného a sběrného potrubí (přibližně 40 cm od hrany prvního záběru bagru)

bagrování další části. Obr. 6c dokládá nalezení spojnice sběrného a svodného drénu. Všechna dvanáct provedených odkopů bylo úspěšných, neboť spojnice sběrného a svodného drénu byly nalezeny v prostoru vytyčovací úsečky. Zhodnocení polohové přesnosti mezi středy odkopových úseček (respektive spojnic z ALMS ortofota interpretovaných prvků DS) a reálně naměřených poloh spojnic svodných a sběrných drénů je v tab. 4.
