Základní nivelační body na území bývalého Rakouska-Uherska

Ing. František Beneš, CSc.,
Praha

Vertical Datum Points on the Territory of the Austro-Hungarian Empire

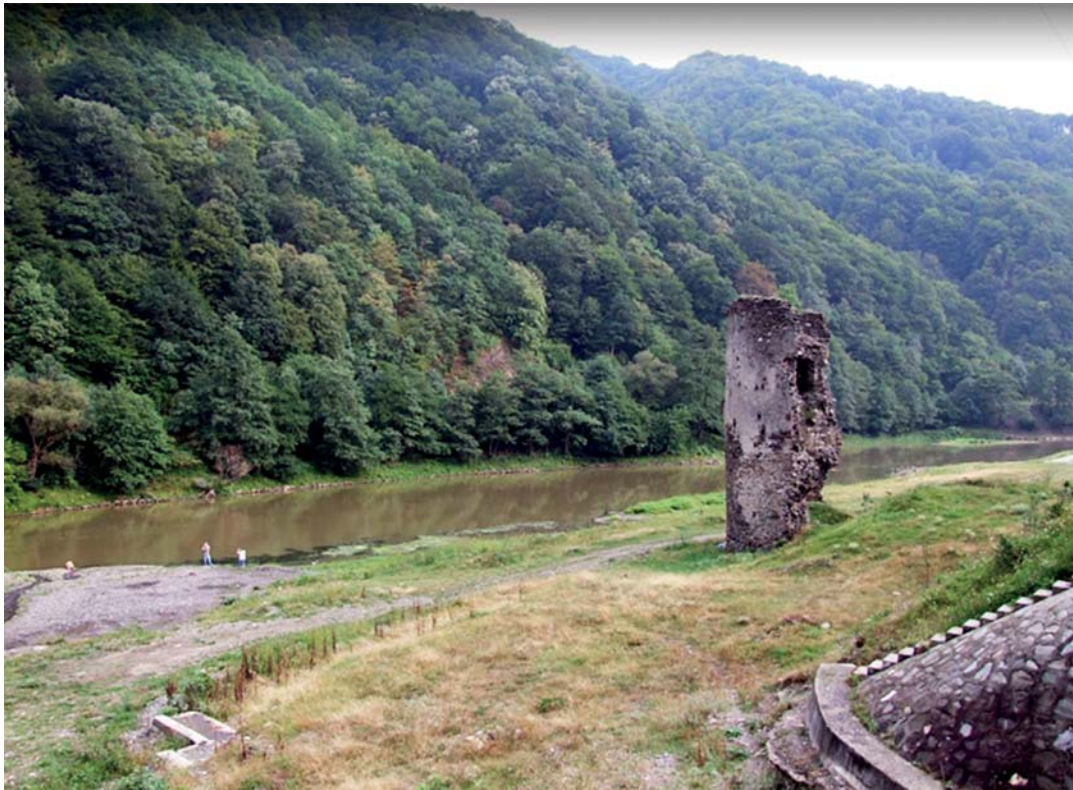
Obr. 6 Zřícenina věže v průsmyku Turnu Rosu, převzato ze serveru Google maps, 2019

Dosud se však nepodařilo dohledat žádné informace o existenci druhého v pořadí zřízeného bodu (z roku 1887) Turnu Rosu (urmarken Rothenturm-Pass) na území současného Rumunska, a to ani po opakovaných písemných žádostech. K dispozici tak jsou pouze údaje z původních dokumentů RUVZÚ [7] a současné mapy včetně satelitních i pozemních snímků. Na jejich podkladě se podařilo prokázat, že dosud existuje zřícenina věže, **obr. 6**, u které stál jednopatrový dům, viz text na **obr. 5**, na němž byla osazena otvorová nivelační značka, bod č. 9420 linie č. 223, **obr. 7**. Od té byl odbočným pořadem v délce 0,427 km zaměřen i ZNB, a to včetně otvorové značky ve skále za ním, viz text na **obr. 5**. Nepodařilo se ho však vypátrat, a to i s uvážením jeho nadmořské výšky, ani v okolním terénu,

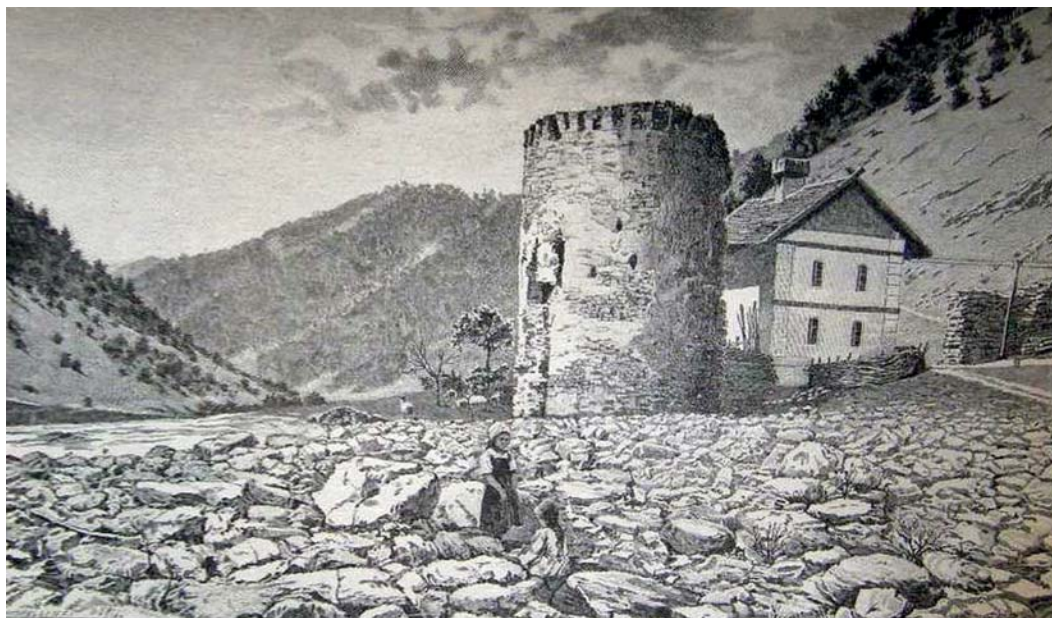
Obr. 7 Dům u věže Turnu Rosu, na kterém byla otvorová značka bodu 9420, od které byl zaměřen odbočný nivelační pořad k ZNB, převzato z <https://www.flickr.com/photos/bogdan--denes2001>

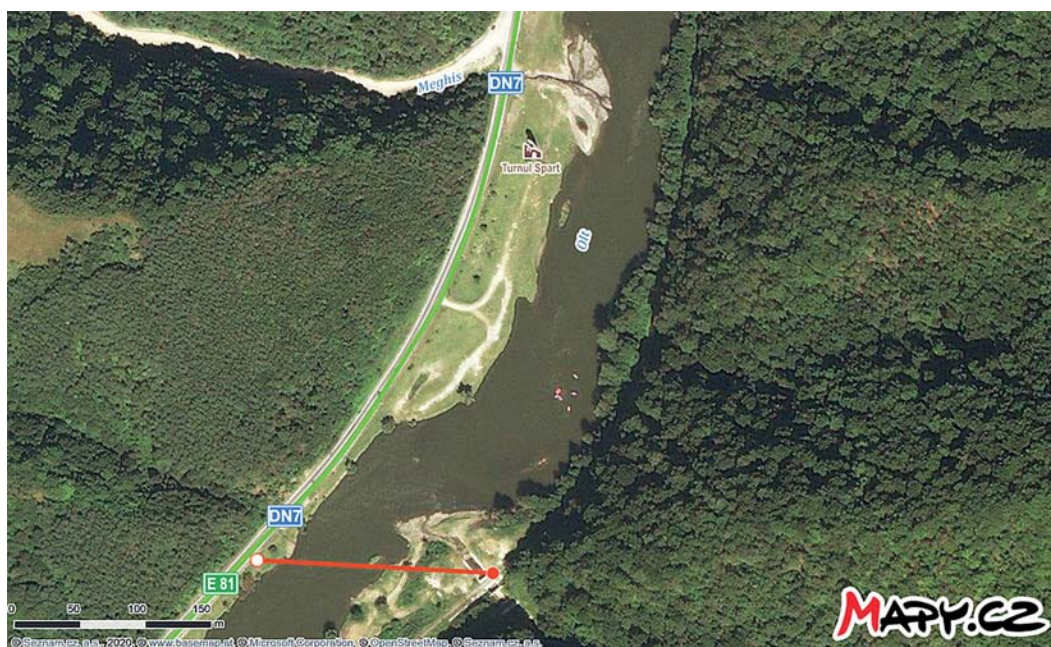
Obr. 8 Pravděpodobná poloha ZNB Turnu Rosu, www.mapy.cz, 2019

ani na obou březích podél řeky Olt. Její současná hladina je v této lokalitě přibližně v nadmořské výšce 360 m, stejně jako výška ZNB Turnu Rosu, okolní terén se však strmě zvedá. Podle údajů o zaměření tohoto bodu v zápisech na **obr. 5**, rozdílu zeměpisných šířek počátečního a koncového bodu a délky nivelačního oddílu, lze dovodit, že se bod nacházel v místech vyznačených na **obr. 8**. Soudím, podle [13] a **obr. 9**, že nejspíše na pravém břehu řeky Olt. V tomto místě na levém břehu řeky jsou patrné zbytky drobných staveb či zpevněných ploch. Ty mohou souviset se stavební činností při úpravách přilehlého železničního tělesa. Na pravém břehu jsou pak opěrné zdi, zřejmě vystavěné při rozšíření a úpravách původní silnice. Její současná vozovka je výše, než byl ZNB. Ten byl pravděpodobně odstraněn.

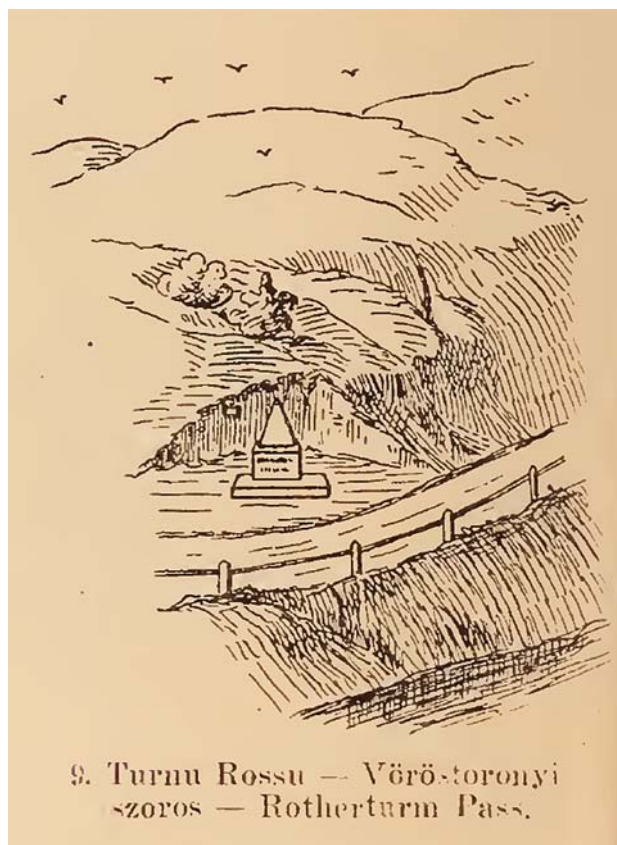
9. Turnu Rossu — Vöröstoronyi szoros — Rotherturm Pass.

Obr. 9 ZNB Turnu Rosu v době zřízení, převzato z [13]

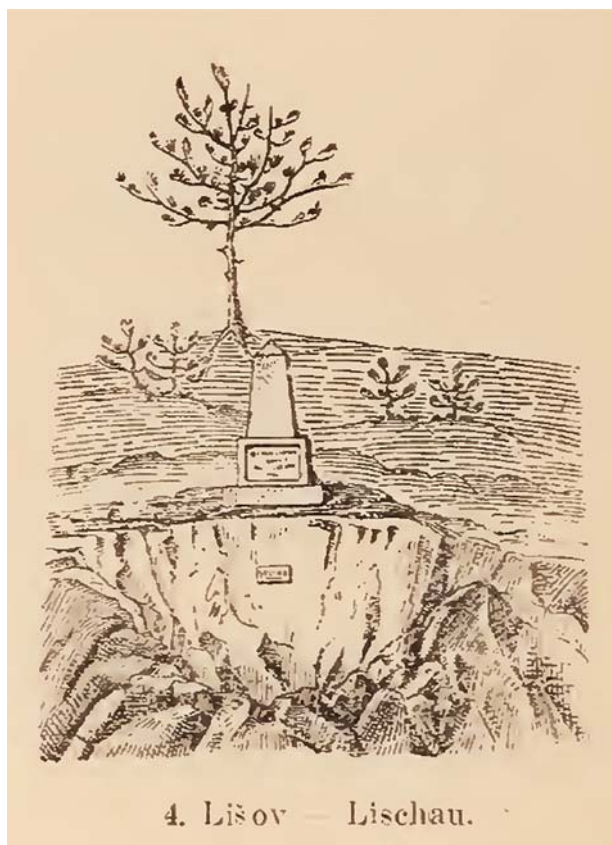
4. Lišov — Lischau.

Obr. 10 ZNB Lišov v době zřízení, převzato z [13]

uvedeny další informace o jeho zaměření a pracích na něm. Ale i zde se údaje liší a jsou bez vysvětlení. Na pilíři je jako datum zřízení uvedeno datum 1889, přičemž bod byl zaměřen v letech 1877 a 1878 [2] a oficiálně je uveden až rok 1890 [1], tedy rok, ve kterém byly do pilíře slavnostně uloženy pamětní listiny. Z textu [13] je převzat obr. 10, který dokumentuje situaci a okolí ZNB Lišov v době jeho zřízení. Současná situace, viz např. [2], je zcela jiná.
